嘉義縣政府擬報廢拆除之建物一覽表

## 危險建物拆除證明書

## 『嘉義縣新岑國小升旗台(司令台)安全鑑定報告』

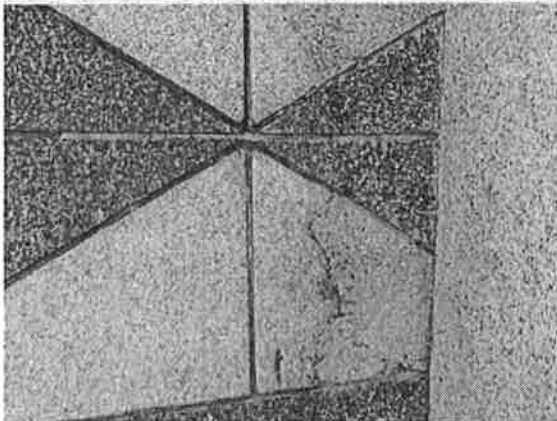
| | 破損毀壞有裂痕 |

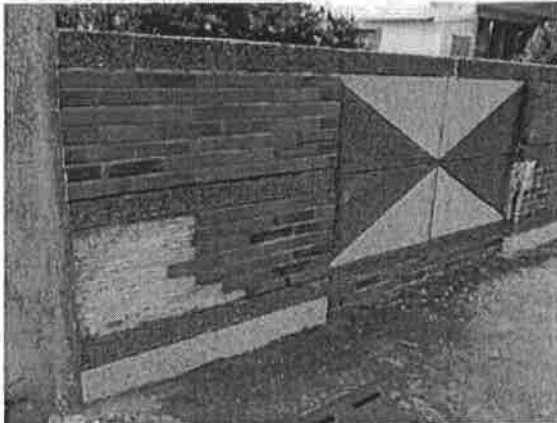
| | 破損毀壞有裂痕 |

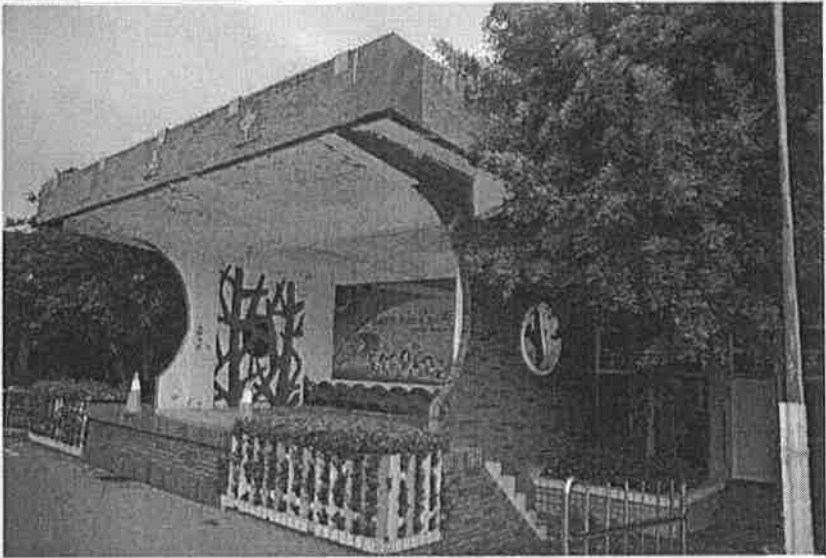
| 照片編號 | A | |

| 正面外觀 | | |

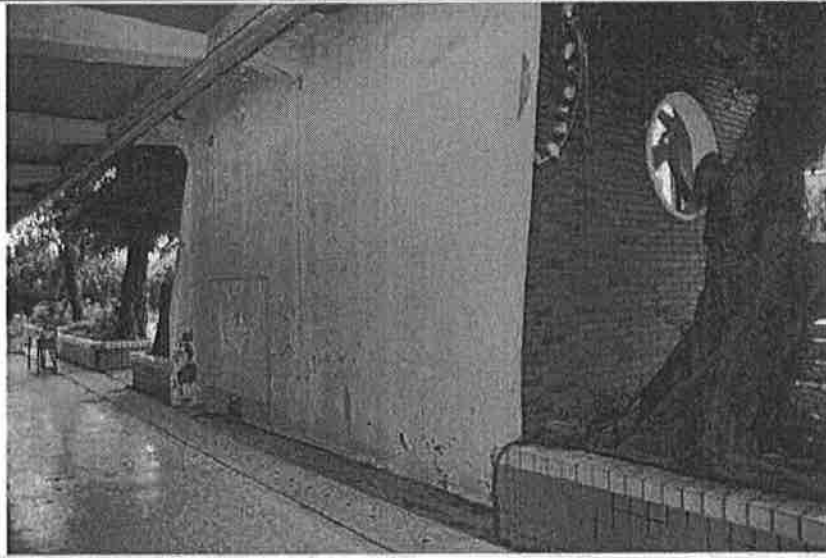
| 照片編號 | B | |

| 背面外觀 | | |

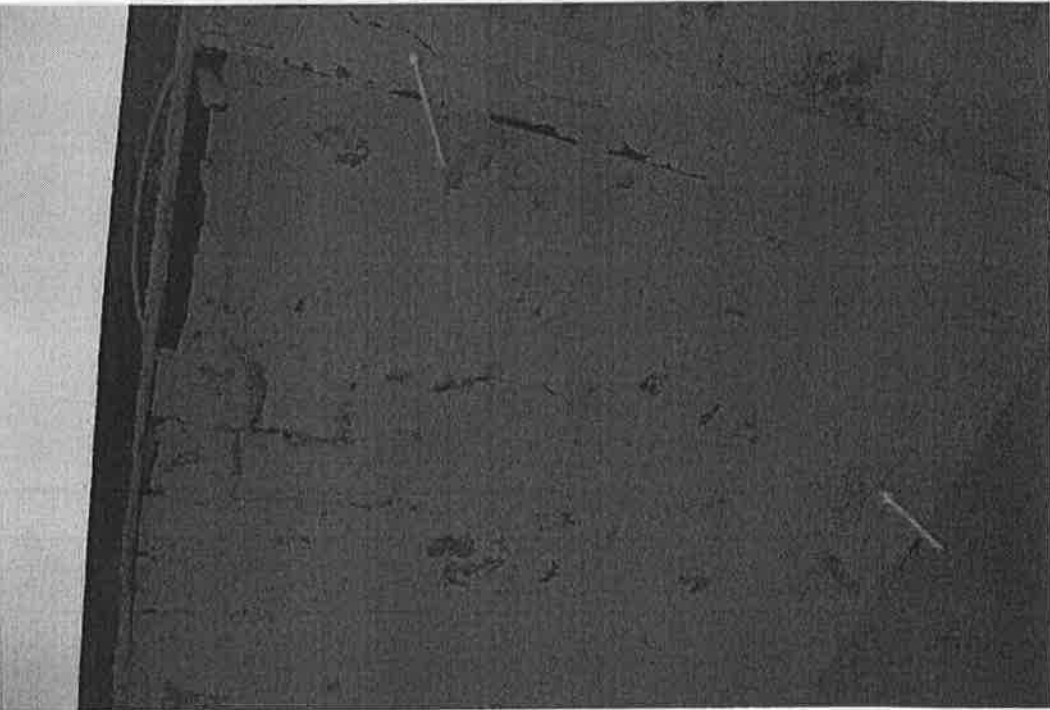
| 照片編號 | 1 |

| 照片編號 | 1 |
|---|---|
| 頂版混凝土剝落鋼筋裸露(100 cm)及梁嚴重裂損(1 mm×300 cm) | |

- (一) 新岑國小升旗台(司令台)經現況調查，多處頂版及梁有混凝土剝落情形(如損壞照片 1、3、4、7)，且梁有嚴重裂縫(如損壞照片 3、5)，因本案靠近海邊鹽分偏高，唯恐建物氯離子含量皆已超標，而氯離子過高將造成鋼筋銹蝕情形，鋼筋銹蝕會導致梁柱版混凝土爆裂情形，本建物梁版內部鋼筋銹蝕不易修復且效果不佳，目前梁版有產生混凝土掉落情形，影響師生安全，應當拆除。
- (二) 本建物經校方評估使用率不高，且影響教室採光及通風，故本建物應拆除。
- (三) 綜合前述鑑定結果，本事務所基於建物安全考量，建議升旗台(司令台)予以拆除，確保師生安全。

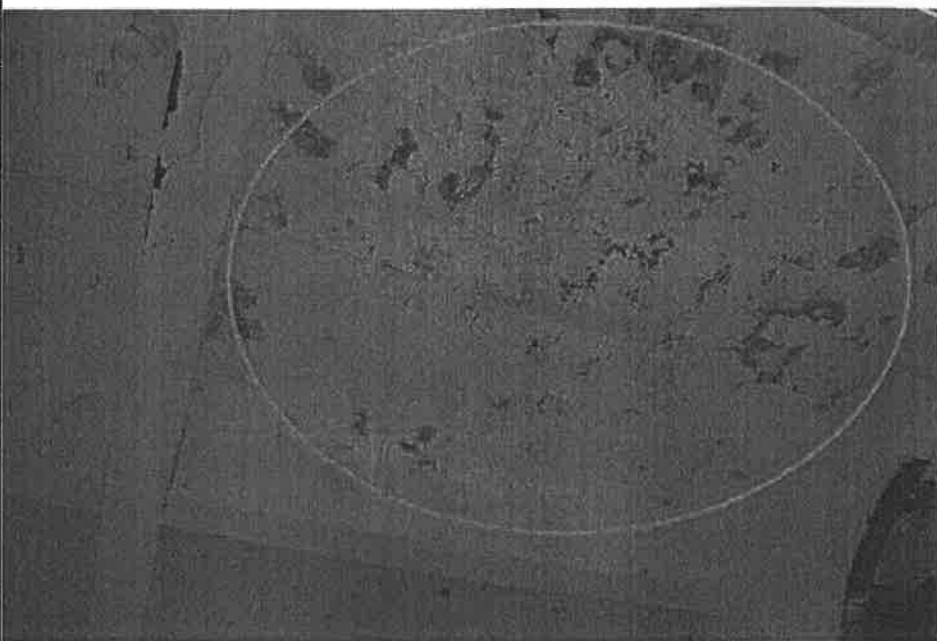
| 照片編號 | 2 |

| 頂版多處裂損及白華現象<br>(300 cm×300 cm) | |

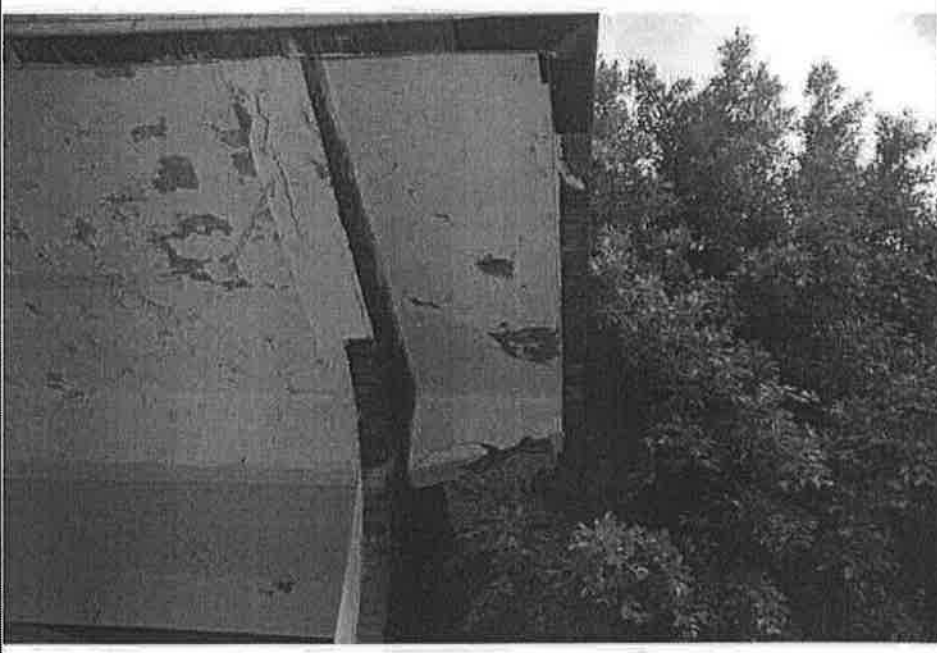
| 照片編號 | 3 |

| 梁嚴重裂損(1 mm×150 cm) | |

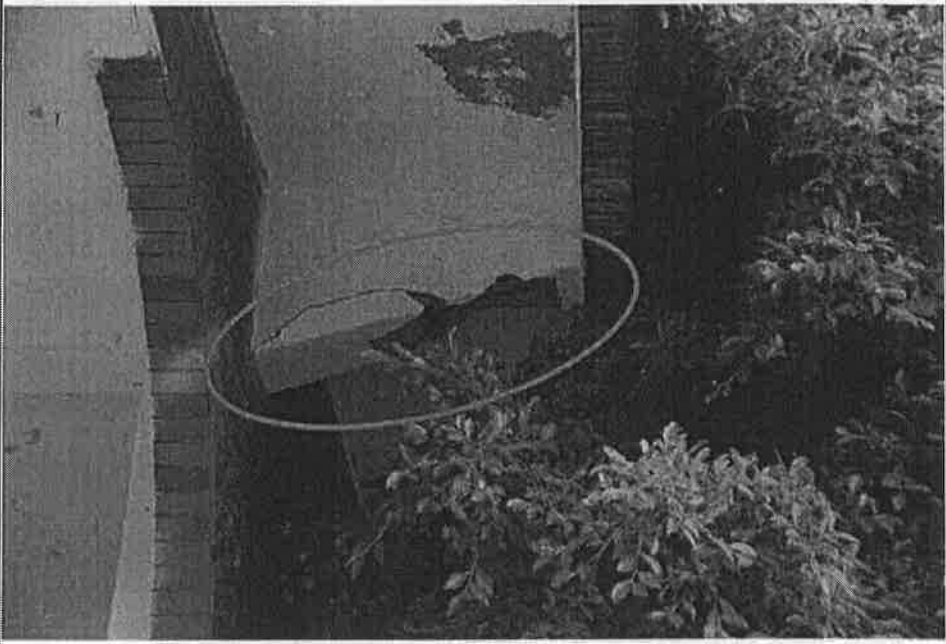
| 照片編號 | 4 |

| 梁混凝土剝落(30 cm×80 cm)及<br>鋼筋裸露(80 cm) | |

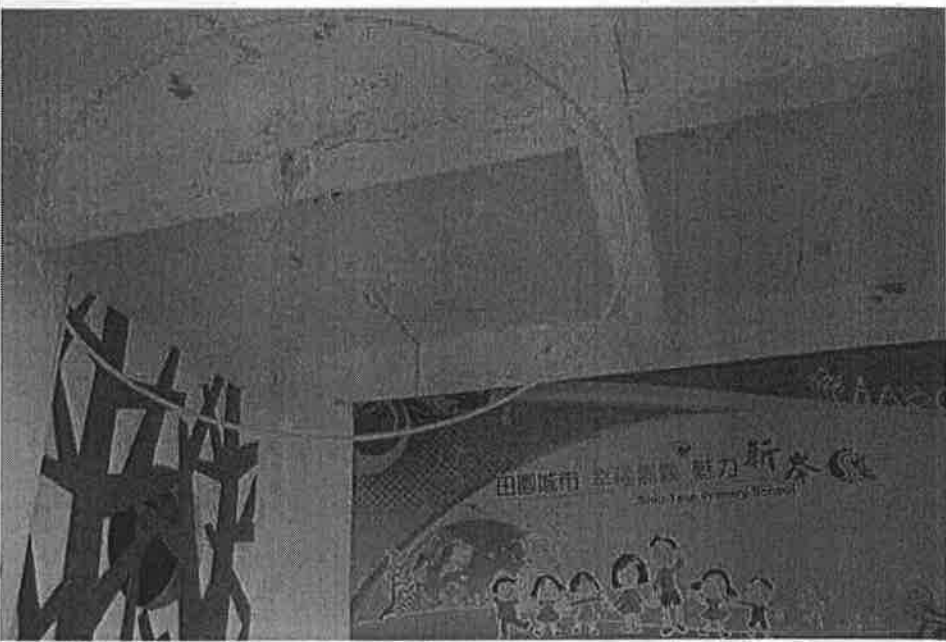
| 照片編號 | 5 |

| 梁嚴重裂損(1 mm×200 cm)及<br>頂版白華現象(300 cm×300 cm) | |

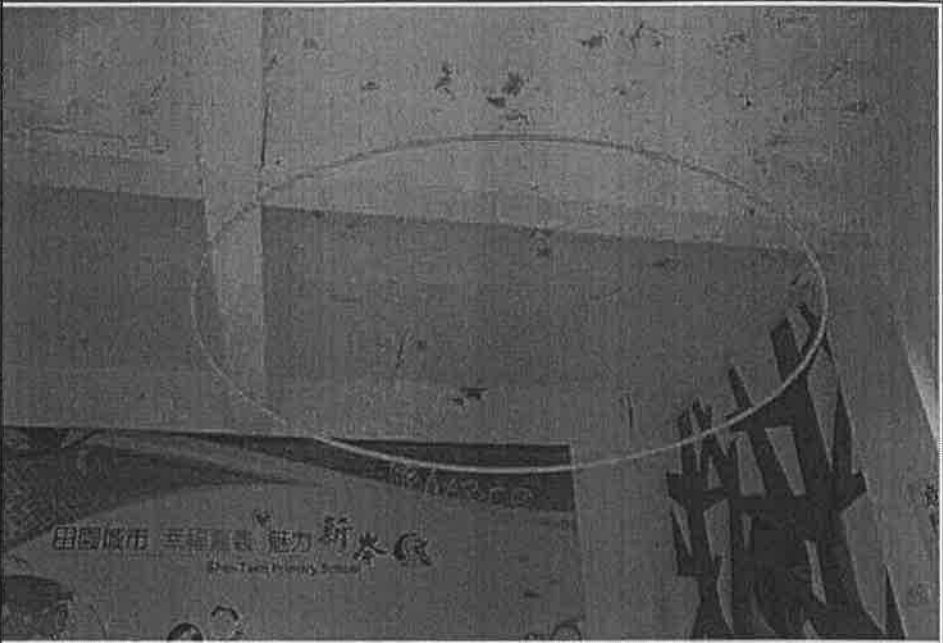
| 照片編號 | 6 |

| 頂版白華現象(300 cm×300 cm) | |

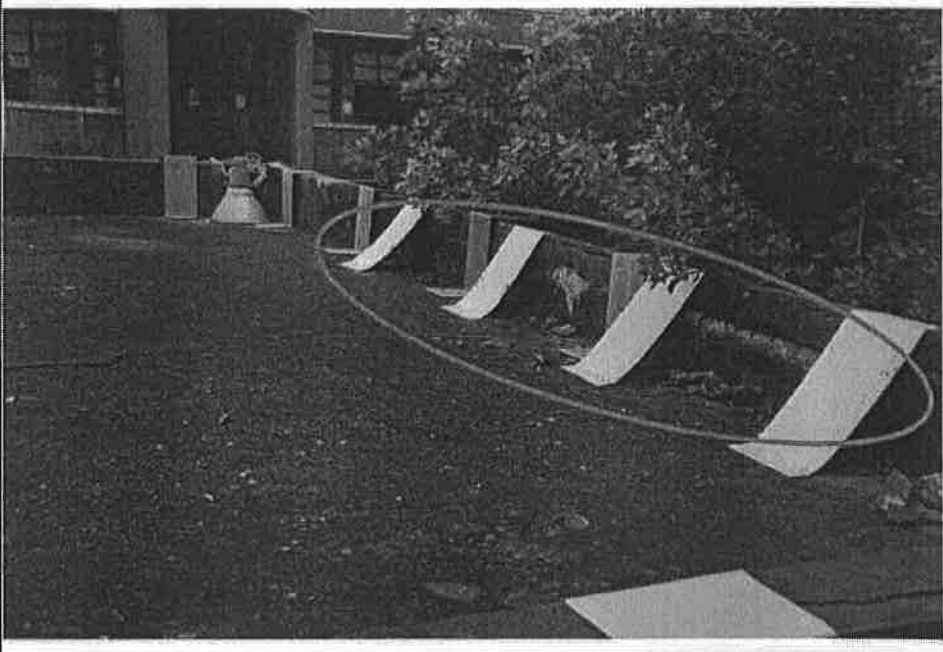
| 照片編號 | 7 |

| 屋頂女兒牆混凝土剝落 | |
