嘉義縣瑞峰村農產品展售中心

建物安全鑑定報告書

(案號：1080160228)

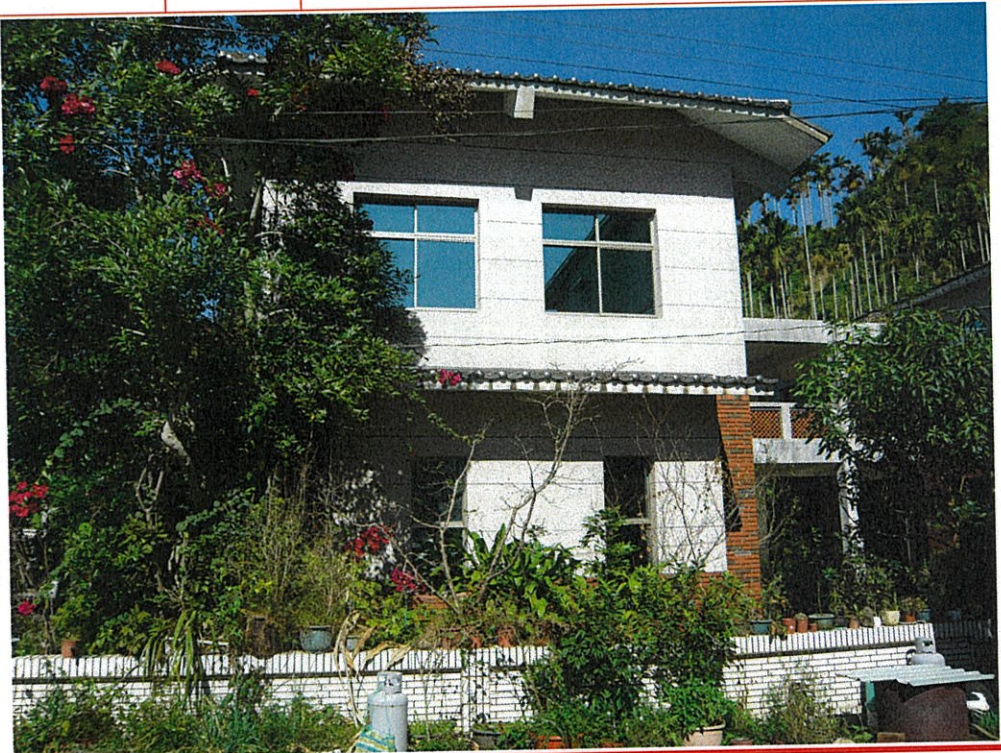
| 編號 | 說明 | 鑑定標的物-展示中心 |
|---|---|---|
| 3 | | 南向 |

| 編號 | 說明 | 鑑定標的物-展示中心 |

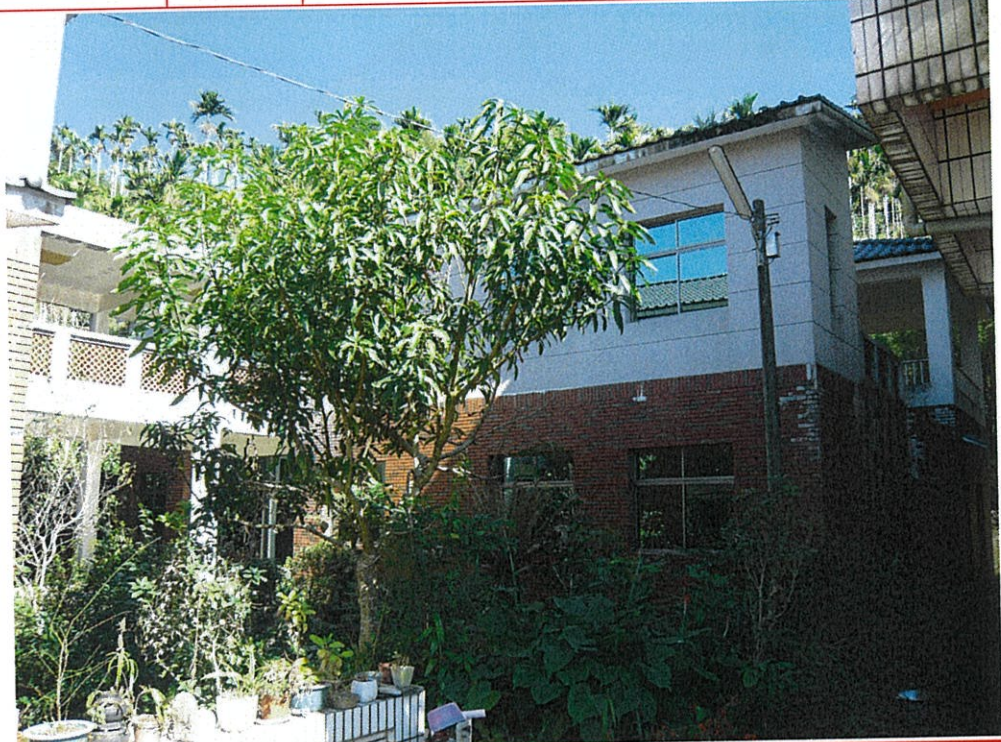
| 編號 | 說明 | 鑑定標的物-辦公室 |
|---|---|---|
| 4 | | 西向 |

| 編號 | 說明 | 鑑定標的物-辦公室 |

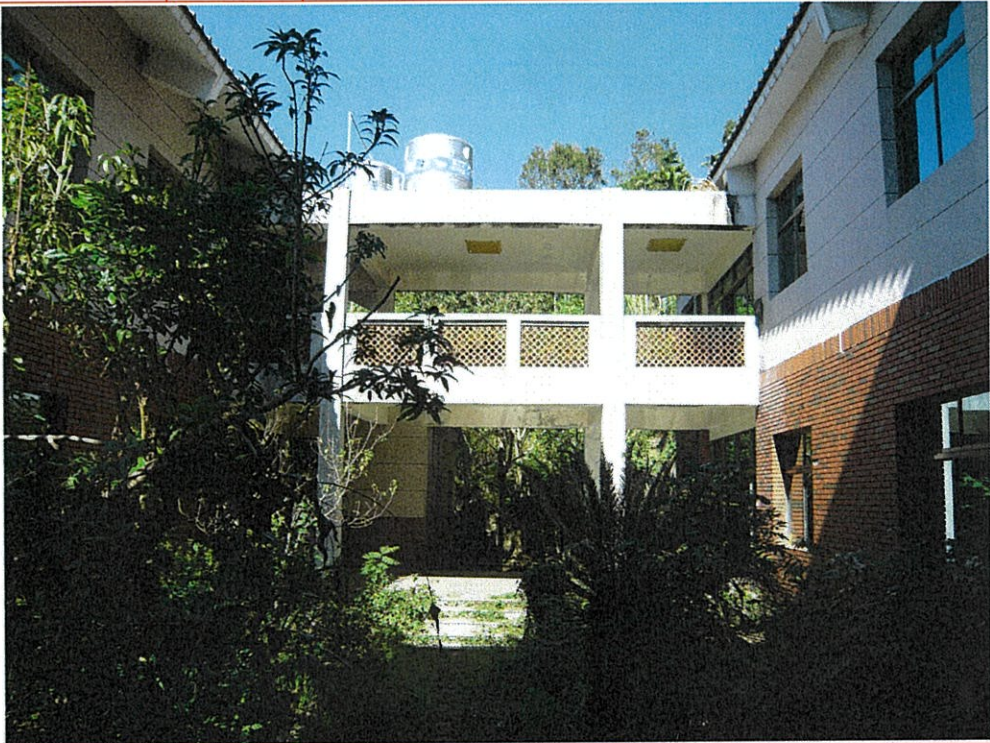
| 編號 | 說明 | 鑑定標的物-川堂 |
|---|---|---|
| 5 | | 南向 |

| 編號 | 說明 | 鑑定標的物-川堂 |

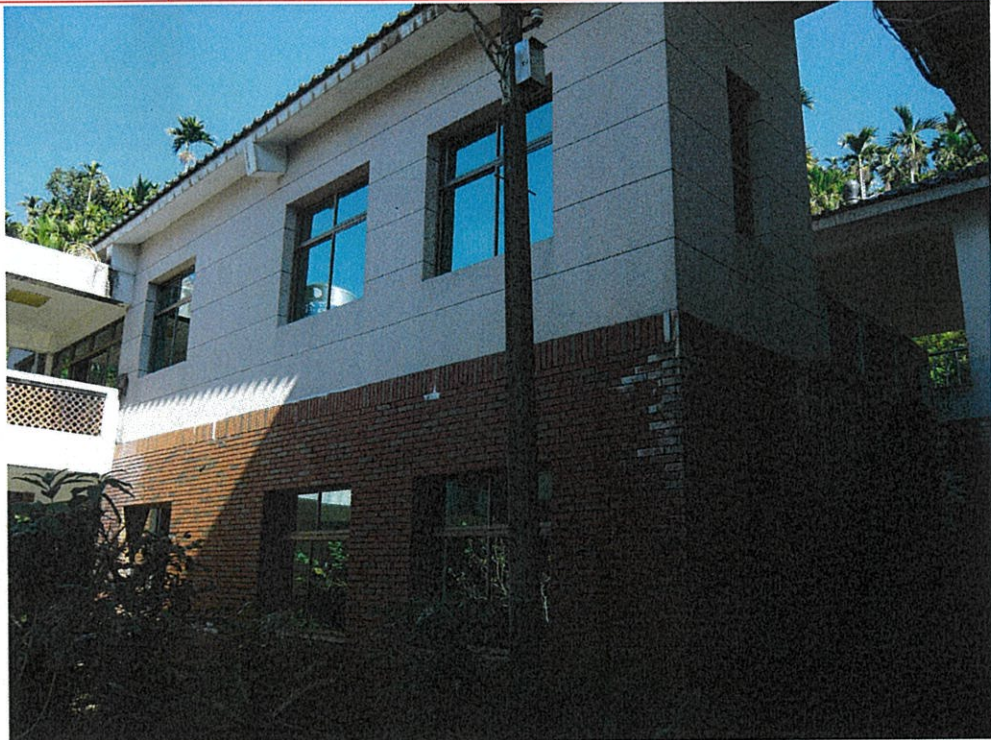
| 編號 | 說明 | 鑑定標的物-辦公室 |
|---|---|---|
| 6 | | 西向 |

| 編號 | 說明 | 鑑定標的物-辦公室 |

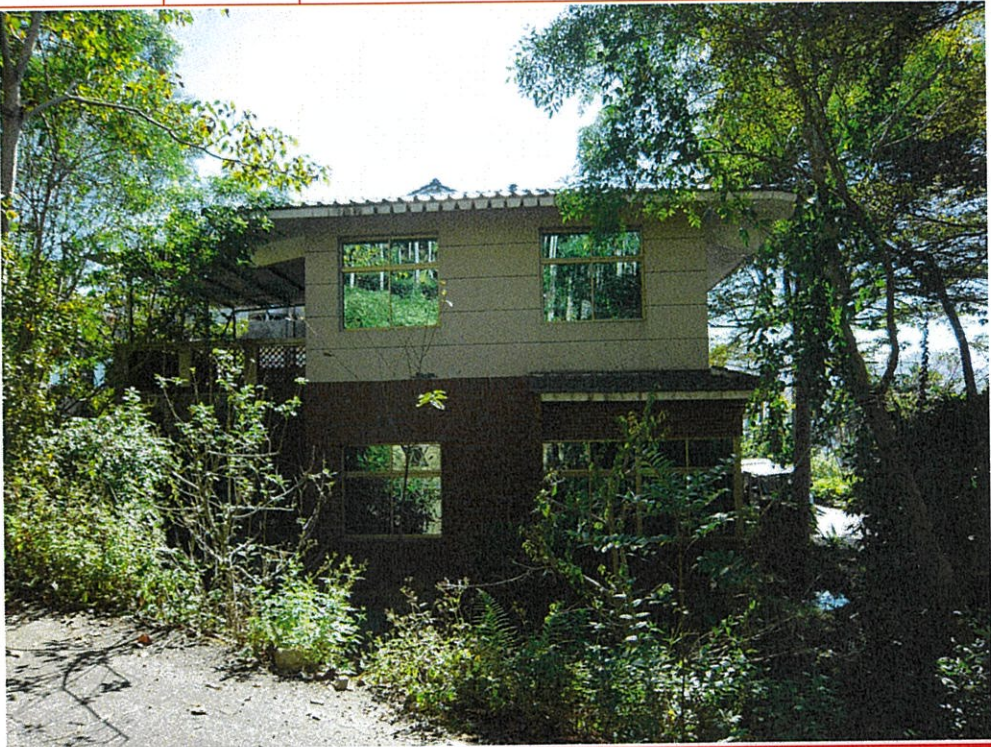
| 編號 | 說明 | 鑑定標的物-展示中心 |
|---|---|---|
| 7 | | 北向 |

| 編號 | 說明 | 鑑定標的物-展示中心 |

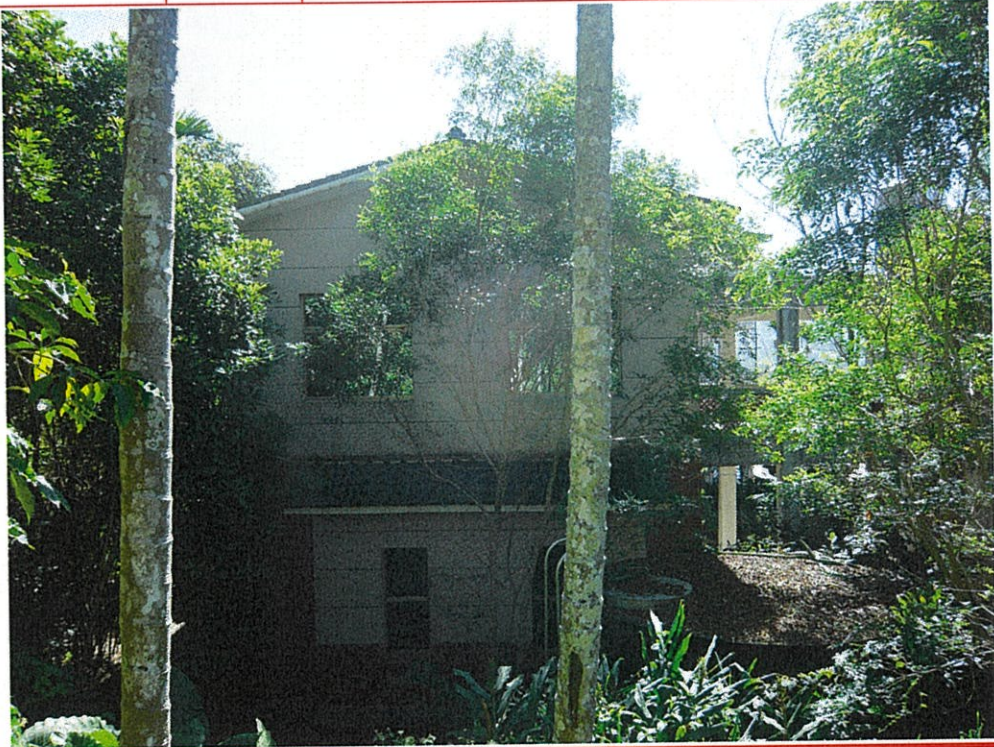
| 編號 | 說明 | 鑑定標的物-辦公室 |
|---|---|---|
| 8 | | 北向 |

| 編號 | 說明 | 鑑定標的物-辦公室 |
